RT19

Scandinavian Rope Access

RT9 CASE | Ørsted, Herningværket

RT9 CASE | Fjernvarme Fyn

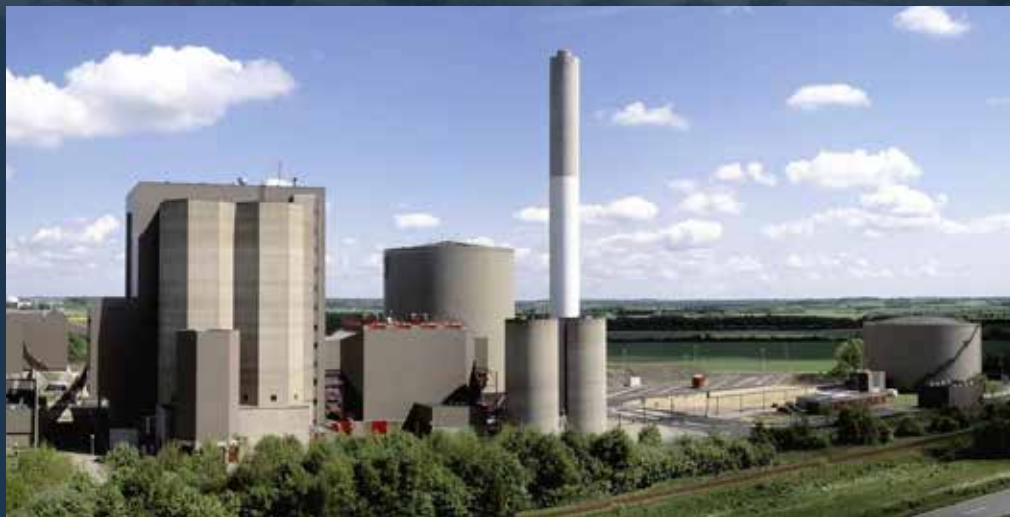
Begge siloer blev rengjort i et ATEX område. Da området ikke længere var klassificeret som et ATEX område, kunne der efterfølgende skæres og svejdes i siloen uden fare for eksplosion.

For at kunne skabe den nødvendige adgang til siloerne, blev diverse huller fra målere øverst og ned til siloen åbnet, så rebene kunne fires ned hele vejen rundt i siloerne – så tæt på silokanterne som muligt. Via en lem øverst i toppen af siloerne kunne arbejderne efterfølgende fire sig ned.

Arbejderne havde et 3/4 tomme støvsugerør med, som var tilsluttet en tørsluger fra IBKA. På grund af siloernes omfang, kunne støvsugerrøret ikke nå hele vejen rundt, hvis arbejderne hang i midten af en træpillesilo. Derfor måtte den enkelte arbejder positionere sig hele vejen rundt i siloen undervejs ved hjælp af reb og en magnet.

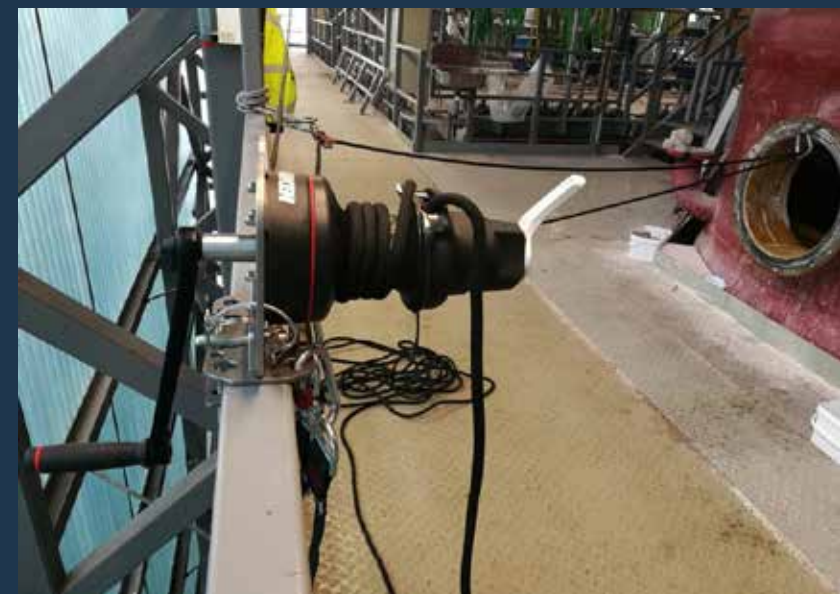
Til arbejde, hvor en traditionel redningsplan ikke er mulig, rigger vi op med specialudstyr, som er designet til formålet.

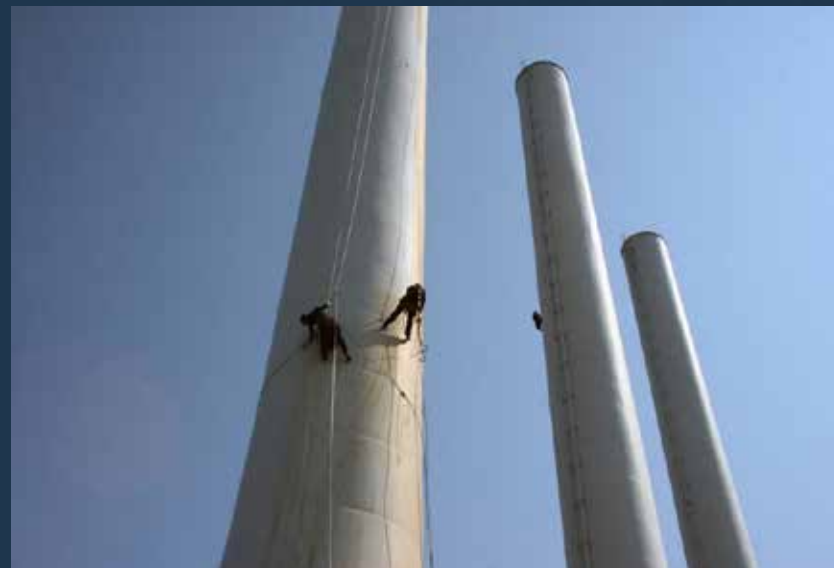
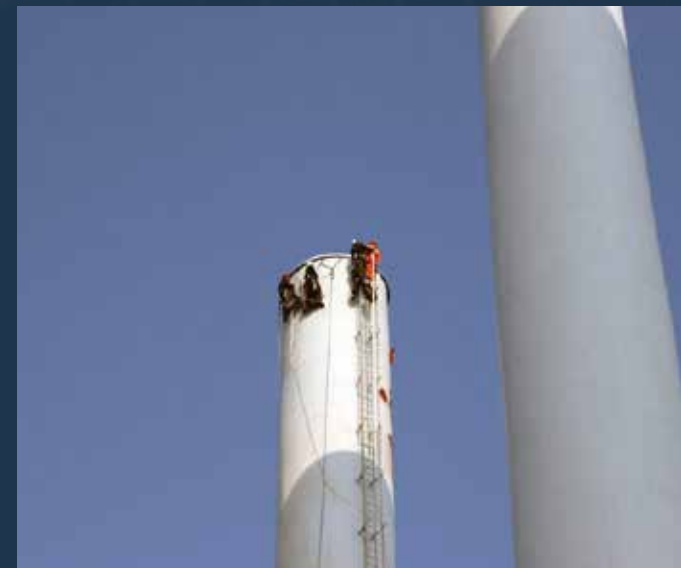
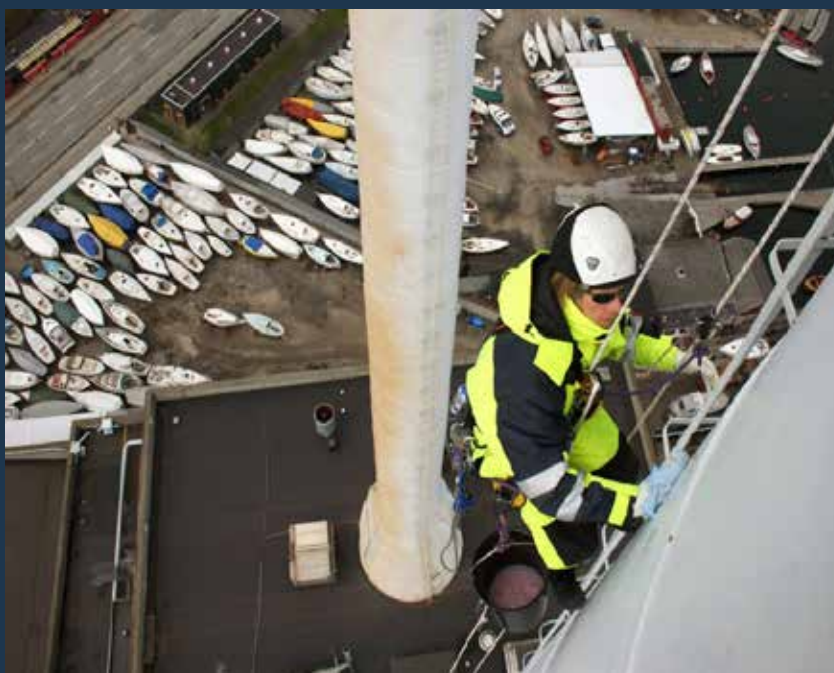
En af skorstenene, der stikker 101 meter op over havnekajen, havde store rustplamager, som sendte rustdråber på de andre skorstenene – og samtidig ned på bådene i den lokale marina, hvilket kunne medføre store udgifter til oprensning af bådene.

Alle overflader blev nedvasket med en opløsning til at fjerne rusten, og der var kun én metode til dette arbejde – hands on!

De beskadigede dele af den rustne skorsten blev slebet ned og efterfølgende overfladebehandlet. Ørsted havde efter denne behandling fem års garanti på skorstenens overfladebehandling.

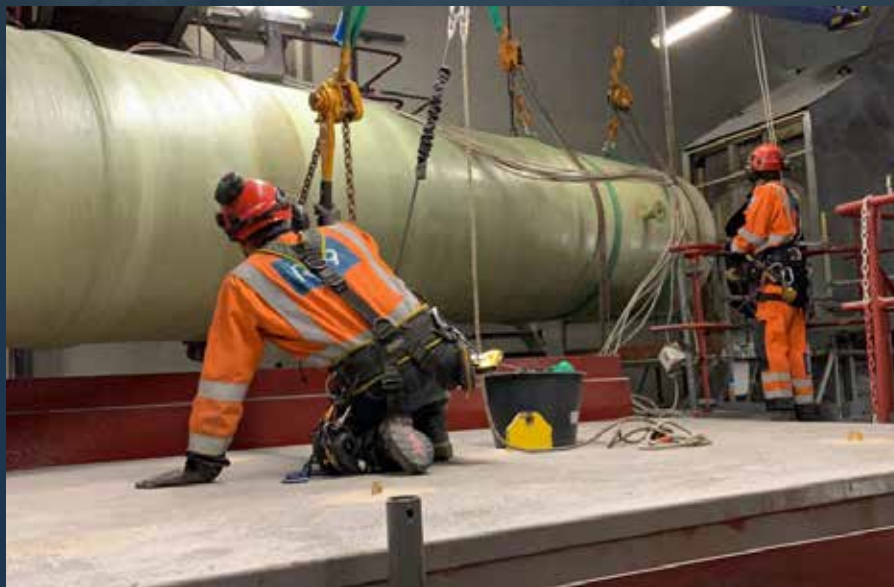
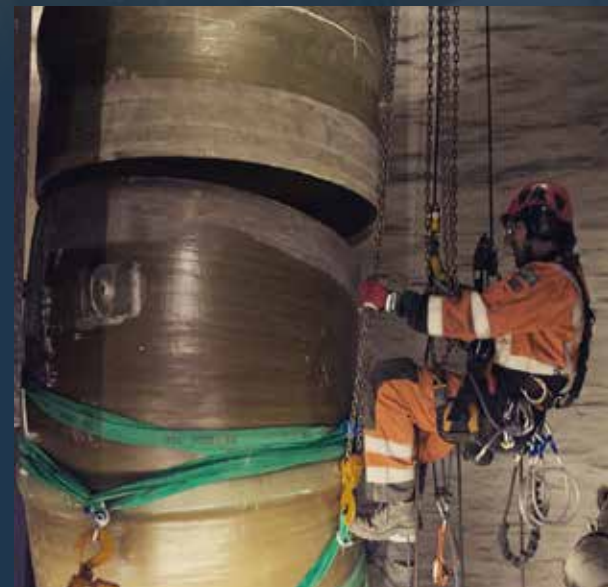
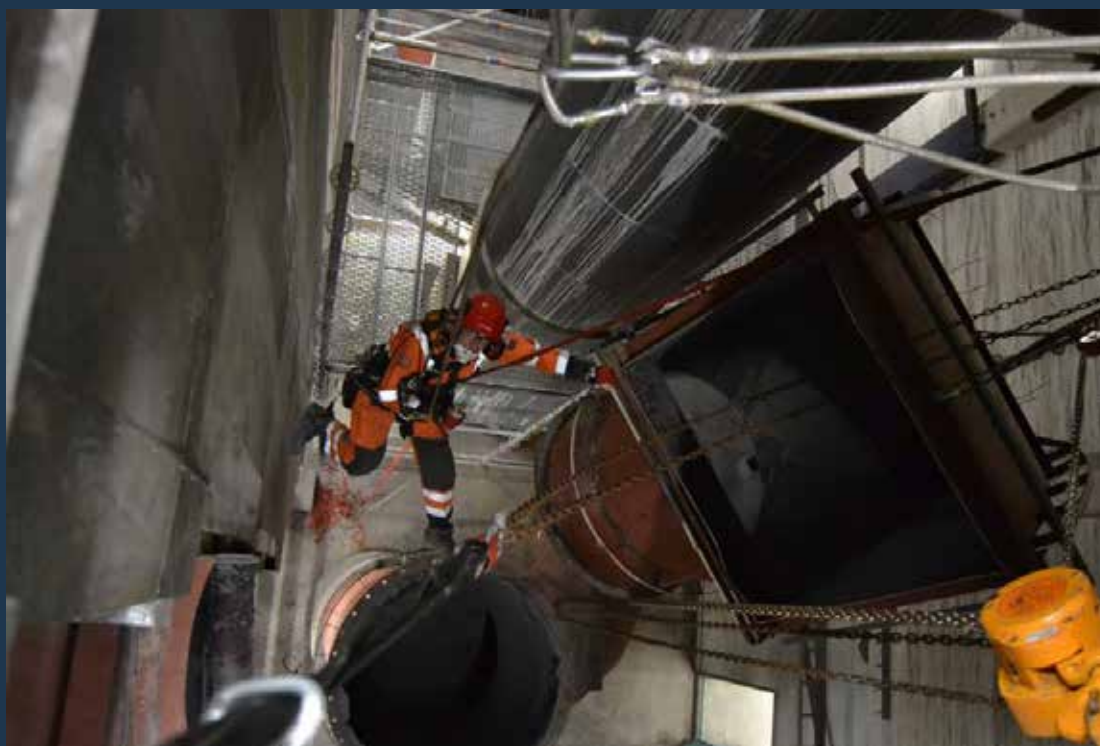
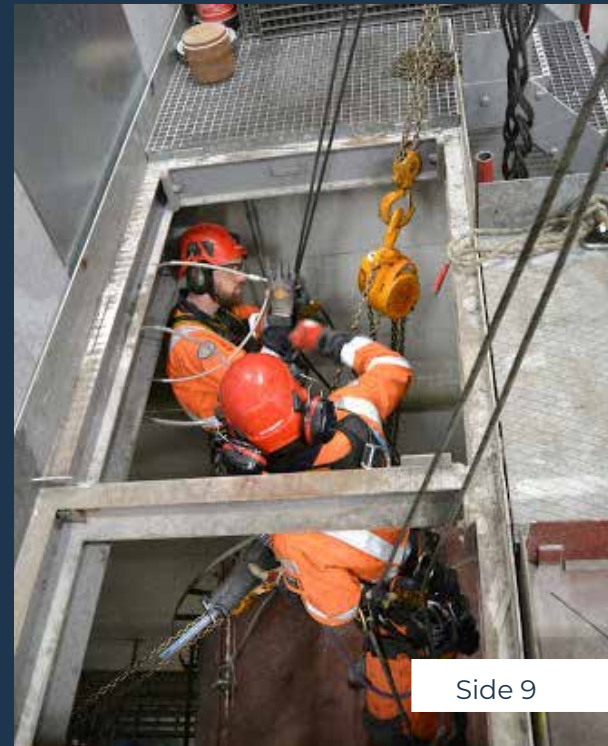
I forbindelse med revision skulle Fjernvarme Fyn have nyt røggasanlæg. Her skulle de gamle rør fjernes, og nye rør skulle løftes op og monteres.

RT9 stod for hele nedskæringen af de gamle rør og for at hænge de nye rør op.

Herefter overtog NCE opgaven med at laminere rørene sammen.

Der var i alt 3 tons rør, der skulle skæres ned og rigges væk og i alt 6 tons rør, der skulle rigges op og lamineres sammen.

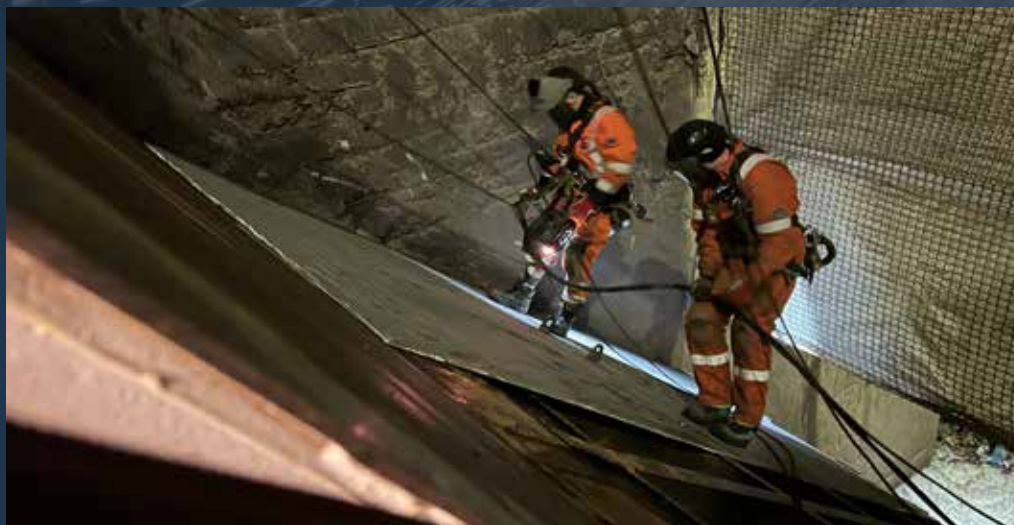
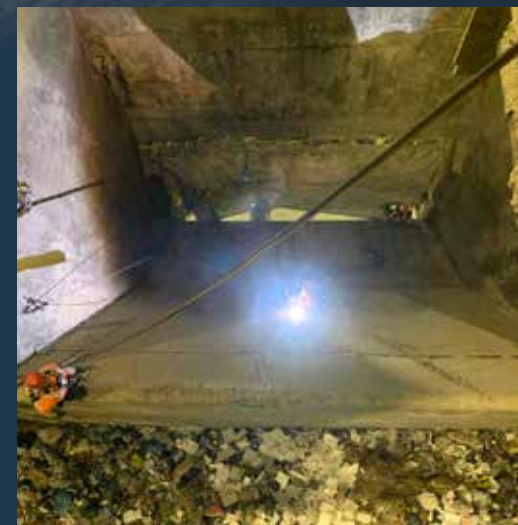
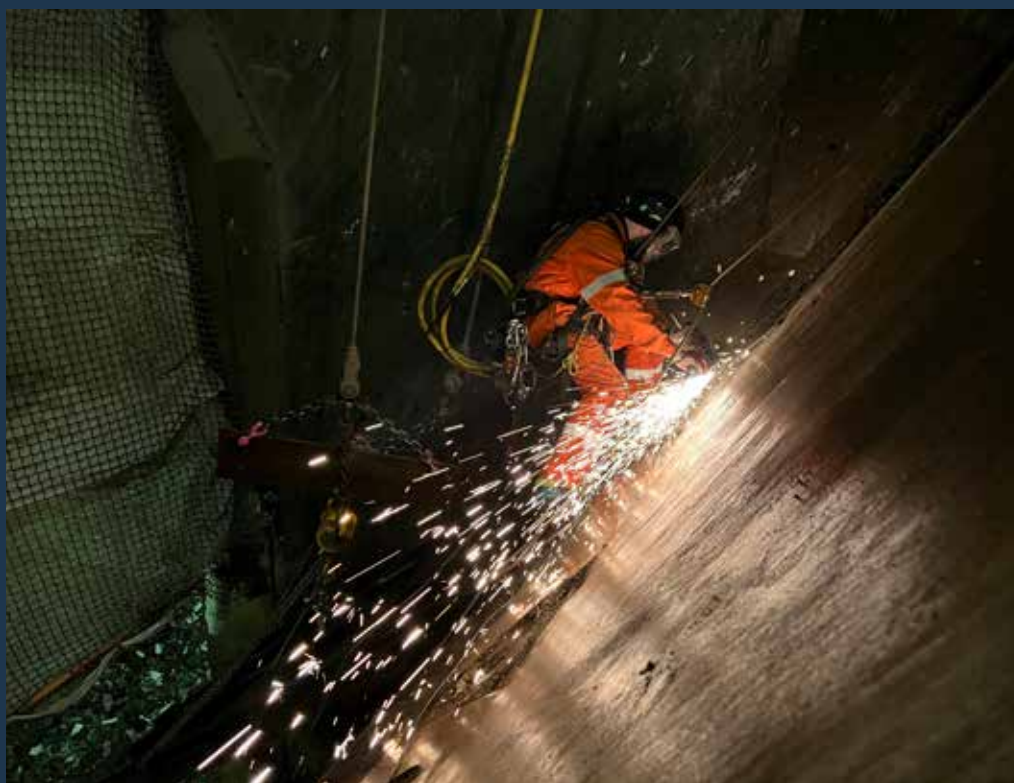
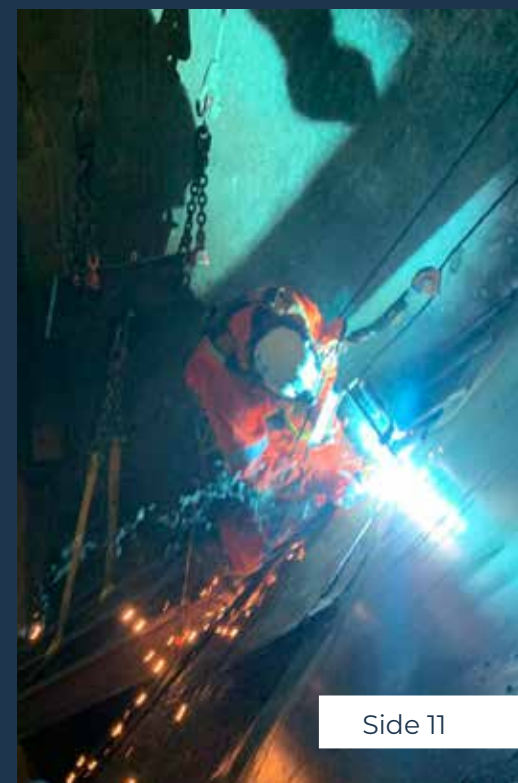
Affaldsslisken mellem de 2 affaldssiloer i forbrændingsanlægget var slidt og revet i stykker.

Der lå 2 tons affald presset ned i det store hul, og slisken gabte mere end 50 cm i toppen, hvor affald var presset ned.

Vi måtte skære den gamle sliske ned, lave en ny konstruktion og efterfølgende svejse nye plader på.

Alt skæring, samling og svejsning bliver udført med rope access, uden stilladser.

18 tons stål er monteret og fuld svejst.
